## PRIMA E DOPO IL RESTAURO

Il palazzo al n. civico 19 in piazza Castello a Milano, è stato costruito nel 1889, secondo le fonti dall'arch. Pace, per la Cassa Sovvenzione ai Costruttori con licenza di abitabilità del 27 settembre 1891. Il palazzo faceva parte dei nuovi quartieri decretati nel 1886, previsti dal piano dell'urbanista Ing.re Cesare Beruto, dopo la copertura dei navigli. Dalla pianta del piano Beruto del 1894 si riscontra che il palazzo rappresenta una delle prime costruzioni del lotto. Nel corso del tempo non ha subito rimaneggiamenti e superfetazioni.

**INTERVENTO DI RESTAURO**

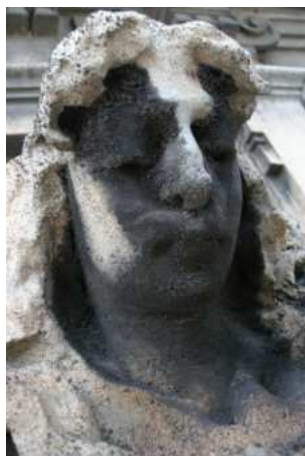
Il palazzo presentava un massiccio deposito di particellato atmosferico carbonatico altamente coerente nelle zone adiacenti alla superficie e mediamente coerente negli strati più esterni.

Vi erano diffuse crepe e fessurazioni su tutte le zone di contatto tra una struttura e l'altra – murature, finestre, balconi, colonnine – particolarmente compromessi due balconi aggettanti in facciata verso piazza Castello; i distacchi tra le colonnine ed i piani d'appoggio lasciavano intravedere aperture di qualche centimetro con il pericolo di cadute di materiale.

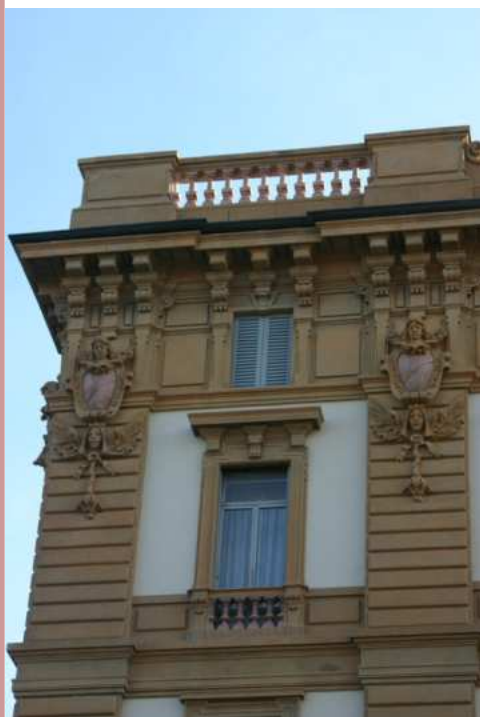
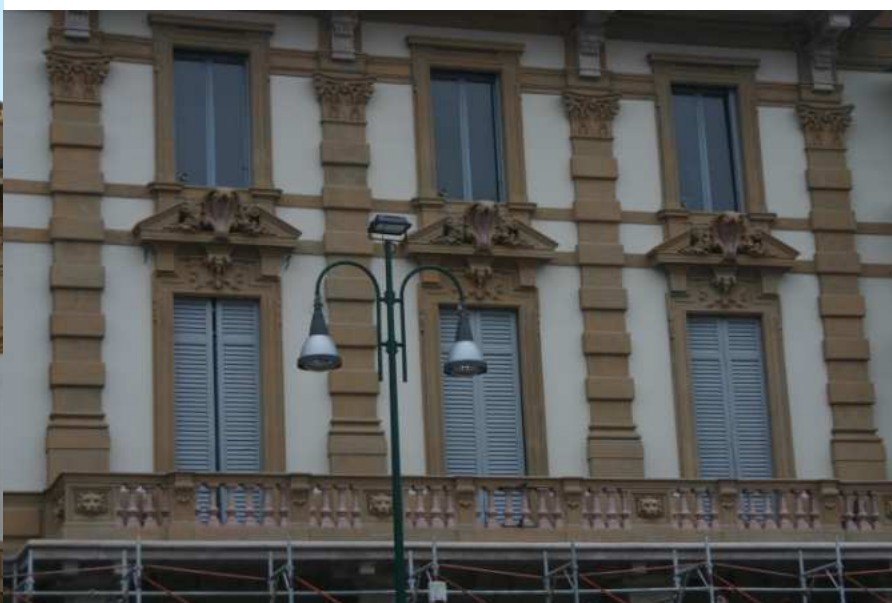
*Particolari della facciata dopo il restauro*
