Il “non finito” di Villa Mylius

Le superfici decorate delle sale di Villa Mylius, una villa settecentesca nel centro di Sesto San Giovanni, sono state oggetto di un intervento conservativo appena concluso. In dettaglio la storia, le dibattute scelte progettuali e lo stato attuale dei lavori

Roberta Tongini Folli

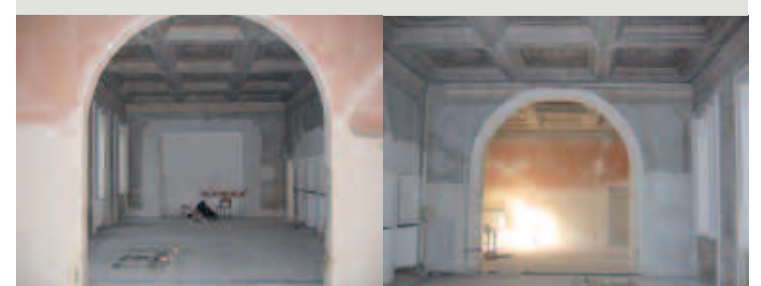
Sala Grande e sala di accesso al giardino dopo l'intervento
