VIA VITALI – MILANO

INTERVENTO DI RESTAURO SULLE SUPERFICI IN CEMENTO DECORATIVO PRESSO L'EDIFICIO DI VIA VITALI—VIALE MAINO, MILANO

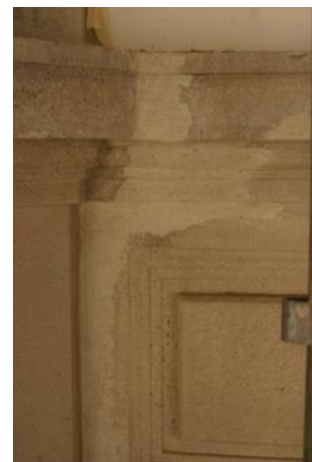
Stuccature

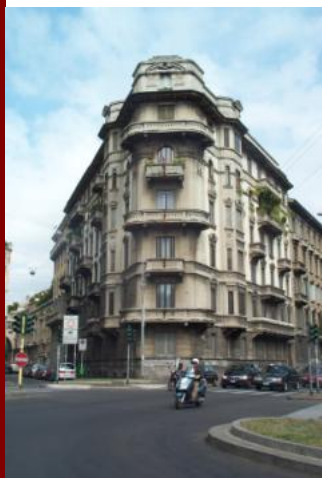
Prima del restauro

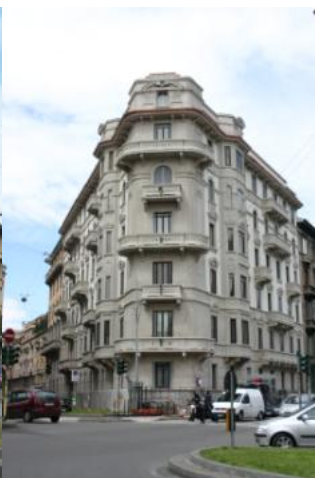
Dopo il restauro

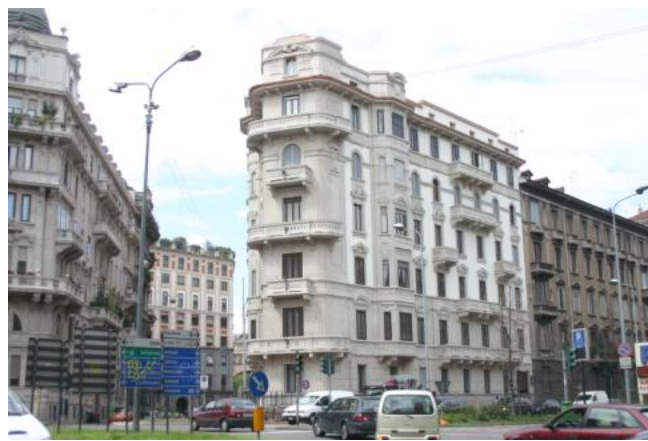
Facciata in viale Maino dopo l'intervento di restauro
