Villa Zoia Concorezzo (MI)

Intervento di restauro conservativo di soffitti decorati e lignei del primo piano

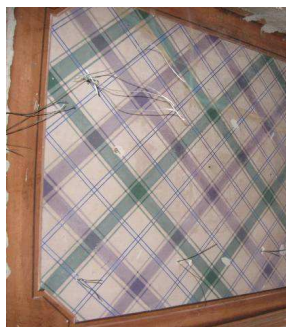
Visione d'insieme di uno dei soffitti in cui sono visibili i ganci metallici

In tutti i soffitti murali vi erano fori con ganci metallici dovuti ad un preesistente controsoffitto; sono quindi stati tolti gli elementi metallici e sono stati chiusi i fori con malta. Nei casi in cui i buchi erano di dimensioni maggiori sono stati inseriti dei listelli in vetroresina, fissati con resina epossidica e poi stuccati; in altri è stata utilizzata una rete come sostegno.

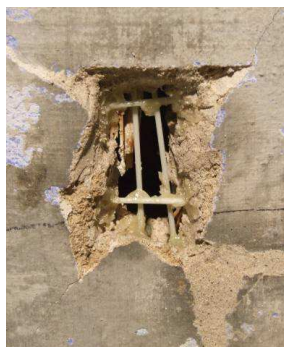
Sostegni in vetroresina

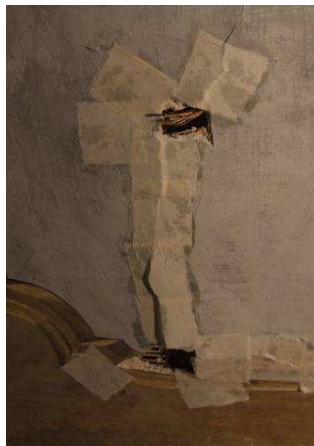
Bendaggio con ciclobdecano

In uno dei soffitti vi erano zone con mancanze di porzioni di intonaco che lasciavano intravedere la struttura portante ad incannucciato e le aree circostanti erano deformate e lesionate. È stato quindi applicato un bendaggio per sostenere e proteggere le parti in pericolo di caduta, in seguito sono stati posizionati puntelli di sicurezza con interposizione di tessuto non tessuto, pannelli di polistirolo ed asse da ponte.

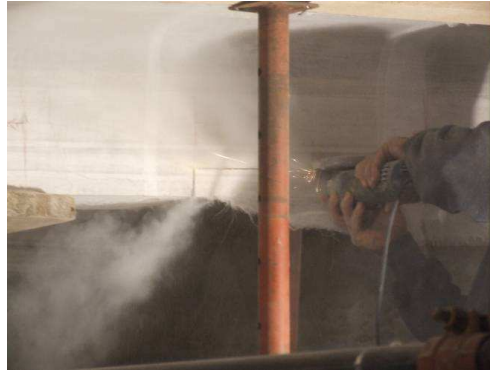
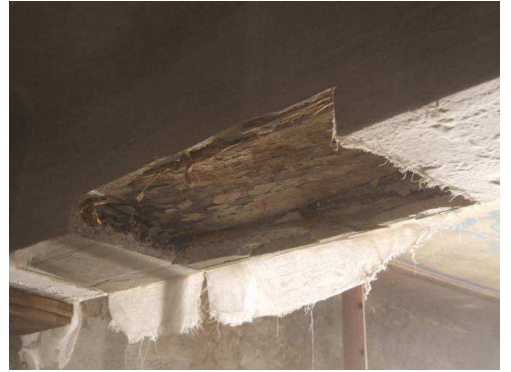
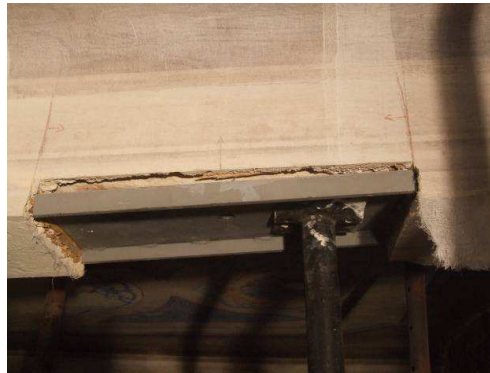
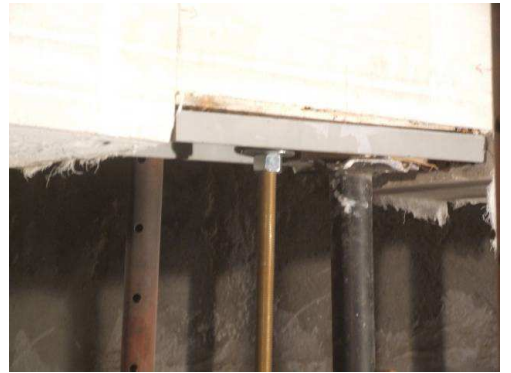
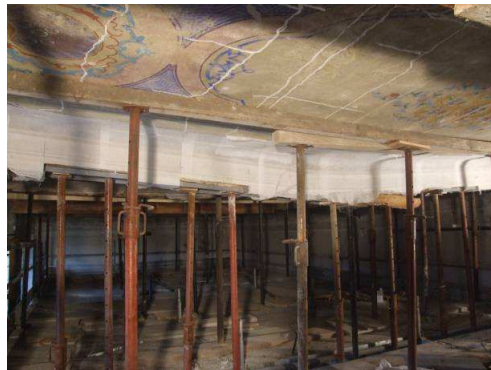
Rialzamento trave

Nel soffitto dell'ambiente 6 ha ceduto una delle travi portanti, con conseguente rilassamento della struttura ad incannucciato, che risultava parzialmente ancorata e fortemente deformata. Dopo aver asportato ragnatele e polvere, eliminato i ganci e stuccato crepe e lacune, si è applicato un bendaggio di sostegno e protezione su tutta la parte ad intonaco che rivestiva la trave e sono state consolidate tutte le parti in fase di distacco. Quindi è stato eseguito il salva bordo perimetrale.

Conclusa la prima fase di intervento, i lavori sono proseguiti con la sistemazione della copertura ed il sollevamento della trave ammorzata.

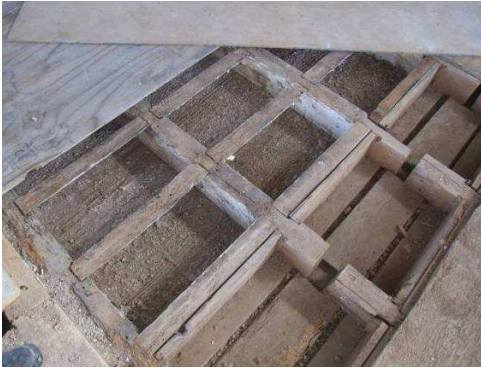
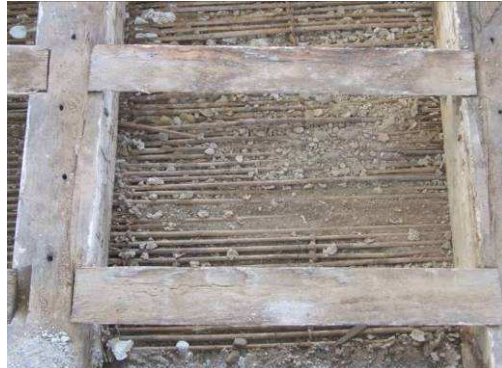
Prima dell'intervento

L'ispezione ha rilevato il degrado delle strutture lignee della copertura originaria costituita da assi lignee inchiodate, ed un degrado delle travi strutturali lignee di supporto/ancoraggio alla struttura ad incannucciato ed intonaco.

Successivamente alla rimozione del tetto, dopo ispezione e verifica dello stato di conservazione della struttura di sostegno dei soffitti del primo piano e analisi della struttura ad incannucciato la DL ha previsto intervento di consolidamento delle stesse.
