FACCIAE PALAZZO UFFICI FINANZIARI VIA FIUME 2, GENOVA

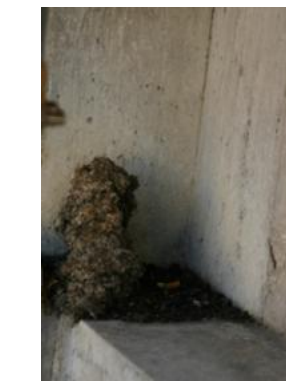
Degrado dovuto a biodeteriogeni

Le superfici in esame presentavano alterazioni atipiche, determinate da più biodeteriogeni: tra gli organismi macroscopici abbiamo le piante ruderali e infestanti. Le loro radici penetrano nei giunti tra i conci di pietra o entro fessure preesistenti ed esercitano un'azione di cuneo determinando un danno meccanico ed uno chimico con scambi di ioni.

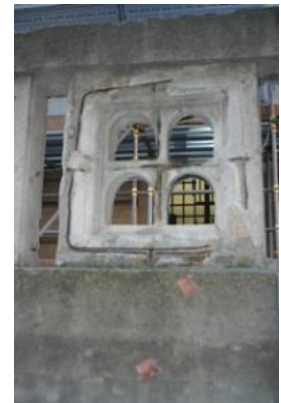
Inoltre molti problemi sono derivati dalla metodologia di costruzione stessa: basti pensare ai danni causati dall'utilizzo di ferro come armatura. Questo metallo provoca gravi danni perché si corrode facilmente aumentando di volume per la formazione di strati di ossidati-carbonati: ciò ha portato alla fessurazione degli elementi lapidei con distacco e caduta di loro frammenti. Ancora la corrosione può formare sali solubili che vengono poi trasportati dalle acque meteoriche sulla superficie dove si depositano, come ossidi insolubili, con il tipico color ruggine.

Come visto nell'analisi del degrado, la presenza di ferri strutturali è stata causa di spaccature della materia costitutiva. Le parti pericolanti sono state preventivamente staccate per procedere al trattamento dei ferri: spazzolatura mediante abrasivi metallici per eliminazione dell'ossidazione superficiale; stesura a pennello di un anti ossidante; ricollocazione delle porzioni originali con resina bicomponente; stuccatura delle mancanze strutturali.

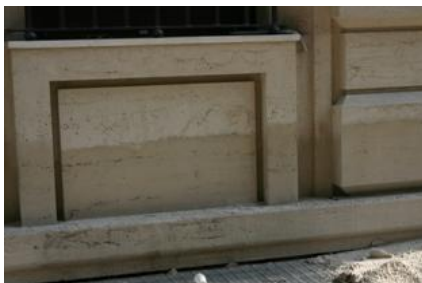
pulitura

La pulitura delle superfici è stato il primo intervento di restauro. Le differenti procedure sono state effettuate a seguito dell'analisi materica sia delle superfici originali sia del degrado da asportare: la rimozione di croste nere, incrostazioni calcaree, ridipinture, vegetazione è stata eseguita con sistema jos e sistema gommage. Le superfici in pietra "travertino" sono state pulite mediante il sistema Jos; le superfici ad intonaco e pietre artificiali sono state trattate con il sistema gommage.

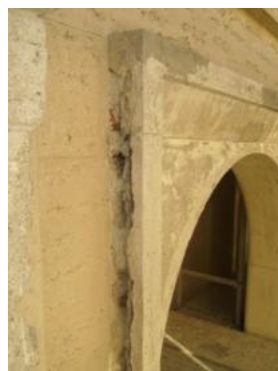
Eliminazione stucature cementizie

In seguito sono state rimosse tutte le vecchie integrazioni strutturali realizzate con malte cementizie.

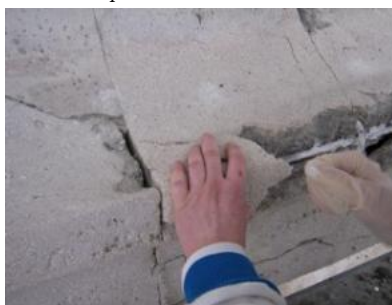
Ricollocazione parti originali dopo trattamento dei ferri

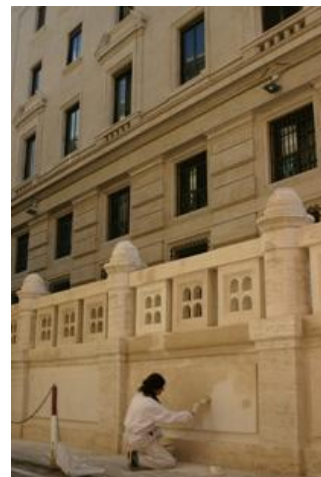
Intervento cromatico

L'intervento cromatico su tutte le superfici è stato eseguito con colori ai silicati.

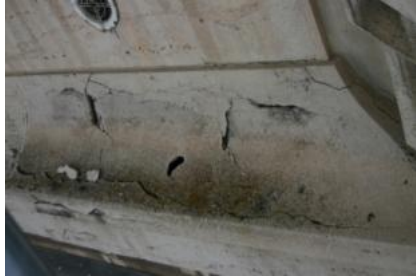
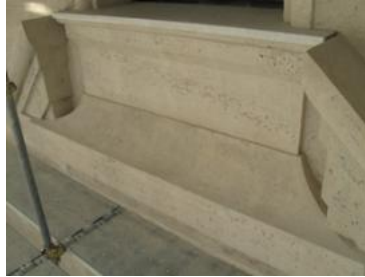
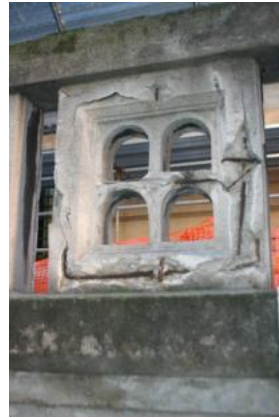
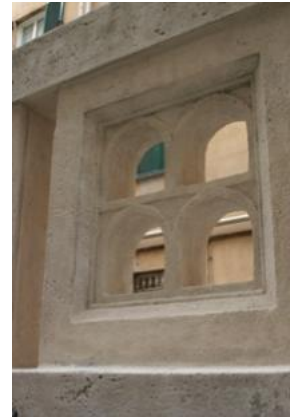
Particolari prima e dopo il restauro

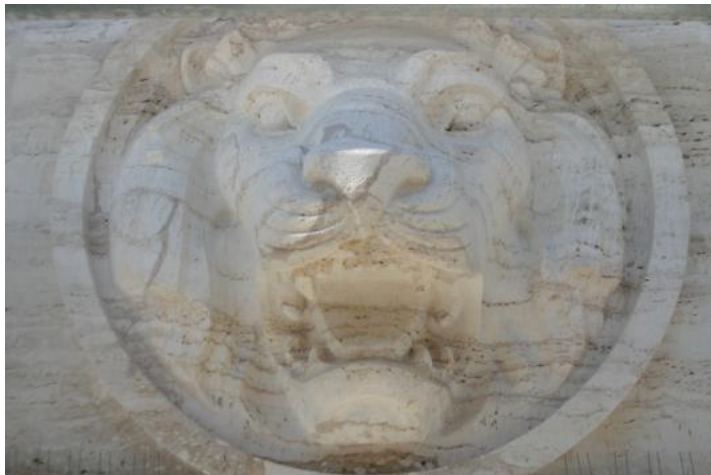
Particolari della facciata principale dopo il restauro
