PRIMA E DOPO IL RESTAURO

Il palazzo al n. civico 19 in piazza Castello a Milano, è stato costruito nel 1889, secondo le fonti dall'arch. Pace, per la Cassa Sovvenzione ai Costruttori con licenza di abitabilità del 27 settembre 1891. Il palazzo faceva parte dei nuovi quartieri decretati nel 1886, previsti dal piano dell'urbanista Ing.re Cesare Beruto, dopo la copertura dei navigli. Dalla pianta del piano Beruto del 1894 si riscontra che il palazzo rappresenta una delle prime costruzioni del lotto. Nel corso del tempo non ha subito rimaneggiamenti e superfetazioni.

PROGETTO:

INTERVENTO DI RESTAURO

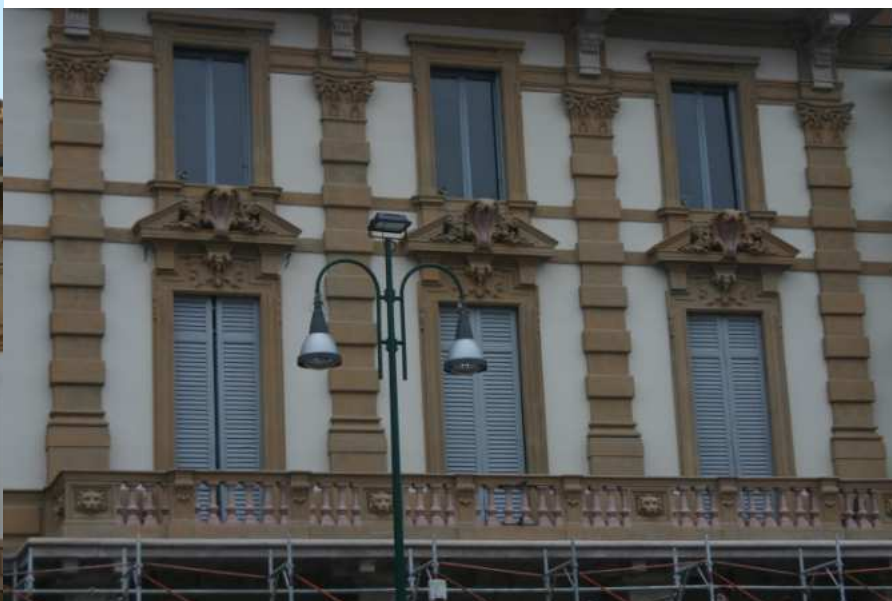
Particolari della facciata dopo il restauro
