Restauro conservativo. Grazie a un sapiente lavoro risorgono le decorazioni dell'ex Teatro del Popolo di Gallarate degli anni Venti. Trattati gli intonaci, le decorazioni a pietra e cemento e a stucco, riprese le coloriture

Rivitalizzati pietra, cemento e gesso

I lavori di restauro

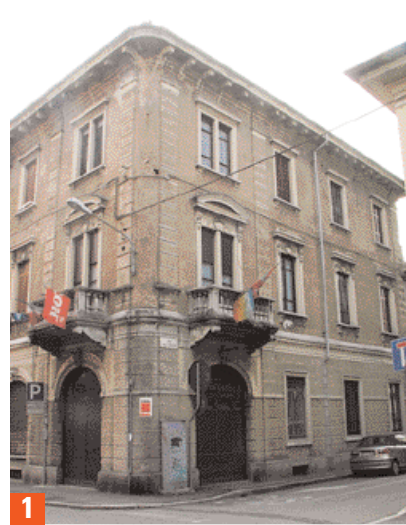
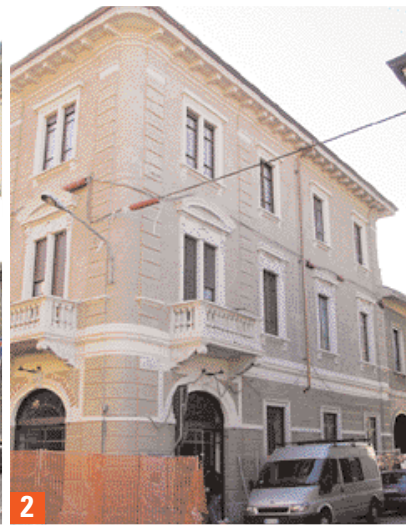
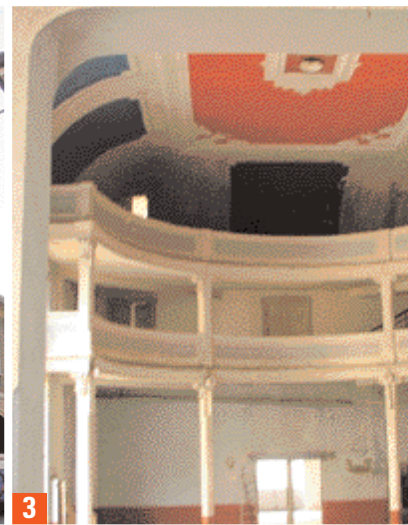
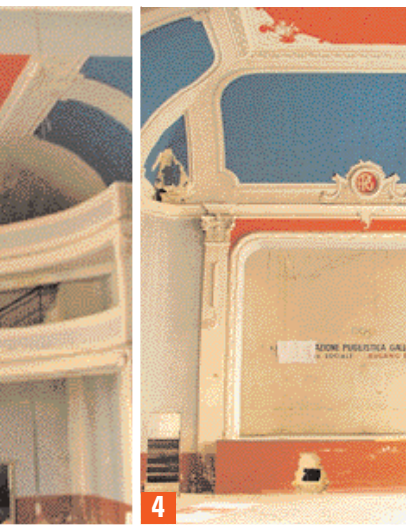
1-2 Le facciate che prospettano sulla strada prima e dopo i recenti restauri.

3-4 Prima di essere completamente abbandonato, il teatro del Popolo era stato trasformato in una palestra per incontri di pugilato.

gata per la rasatura, tirata a frattazzo fine e tinteggiata con una pittura al quarzo di aspetto opaco, dotata di proprietà antimuffa, idrorepellenti e traspirabile. Per ottimizzare l'adesione tra i diversi strati la tinteggiatura è stata preceduta dall'applicazione di uno strato di prodotto isolante a base acrilica (foto 1-2).

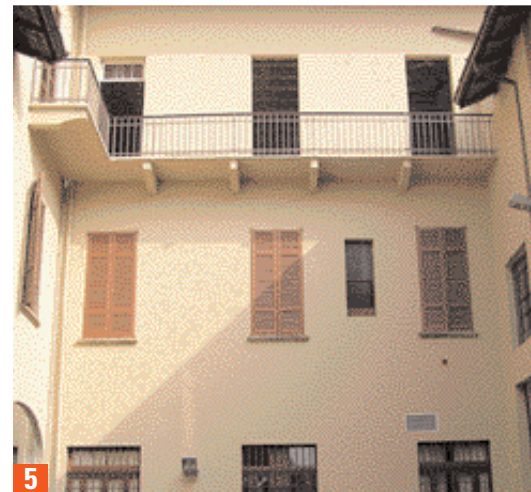
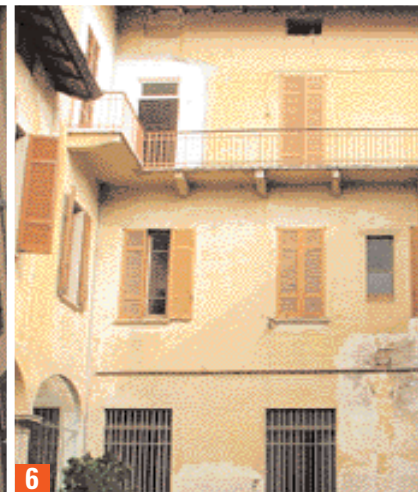
5-6 I prospetti della corte interna prima e dopo il restauro degli intonaci.

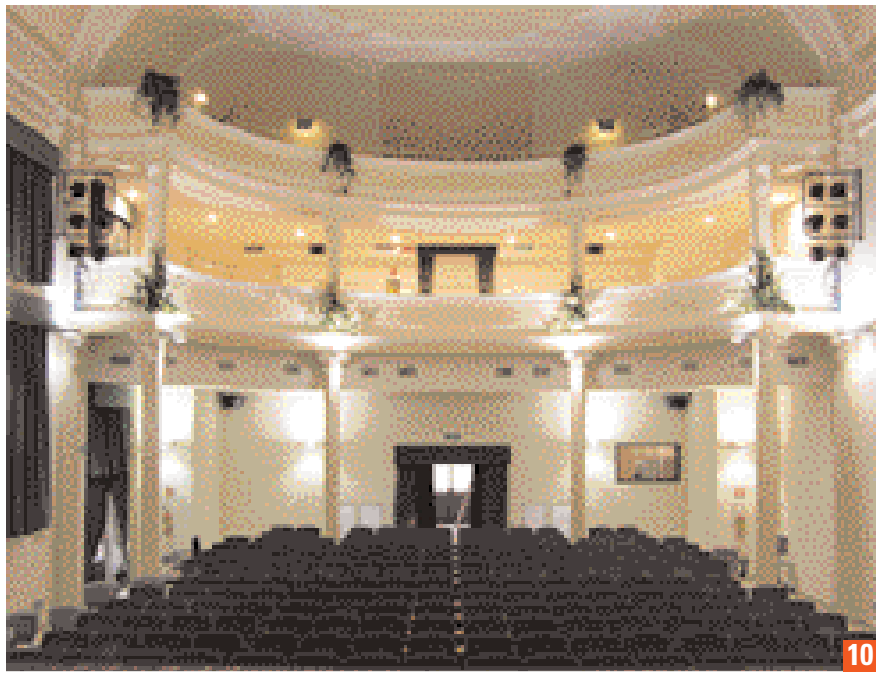
10 Recuperati per la platea i decori e i colori originali.

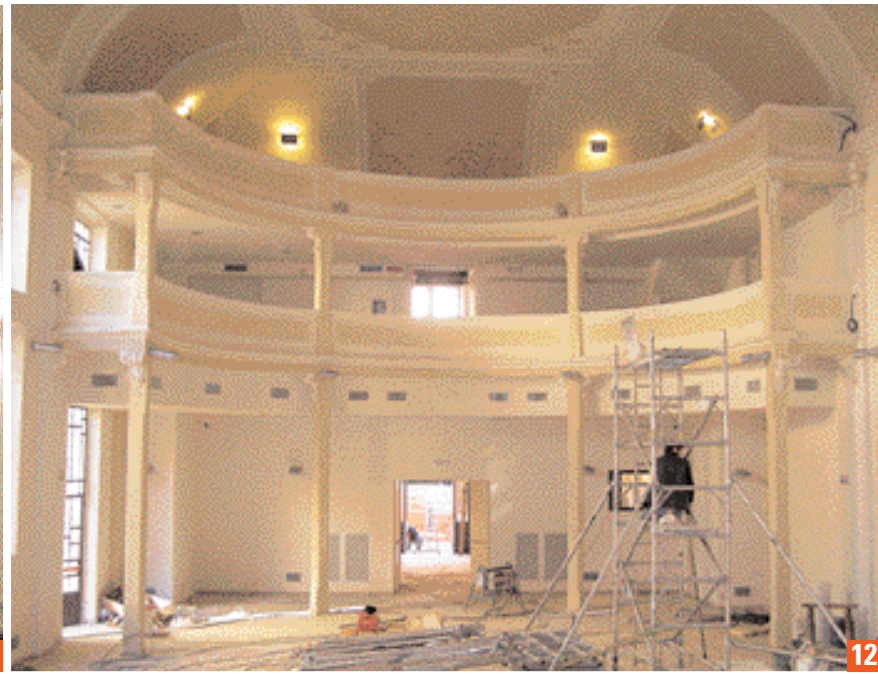
12 L'apparato decorativo in stucco non ha subito modifiche ad eccezione di quelle necessarie all'adempimento normativo.

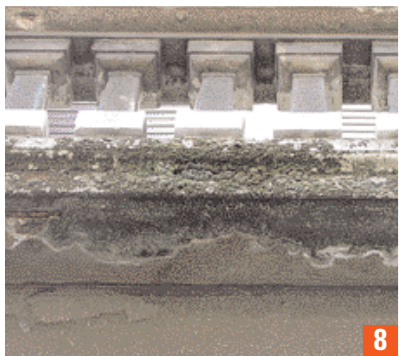
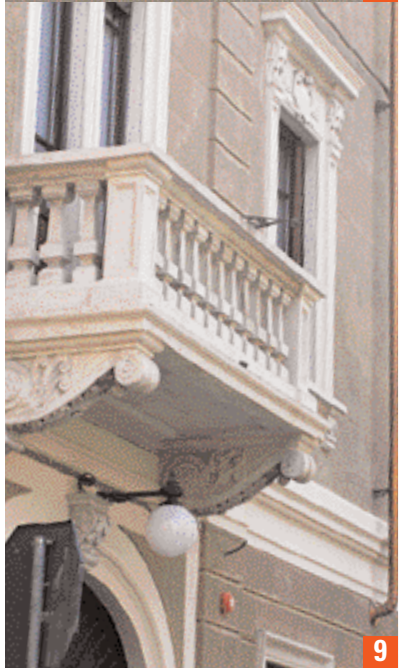
8

8-9 Particolare del degrado di un balcone in cemento decorativo del fronte strada e lo stesso balcone dopo i restauri.

Le superfici in pietra e cemento decorativo esterne. Sono state pulite con **idrolavaggio** e detergente neutro, integrati localmente con interventi di **microaerobrasivatura umida** con microsfere di vetro e allumina (diametro 40 micron) e sottoposte a **consolidamento** con prodotto riaggregante applicato a spruzzo. **La stuccatura e la sigillatura delle fessurazioni** presenti sono state eseguite sottolivello, con impasti realizza-

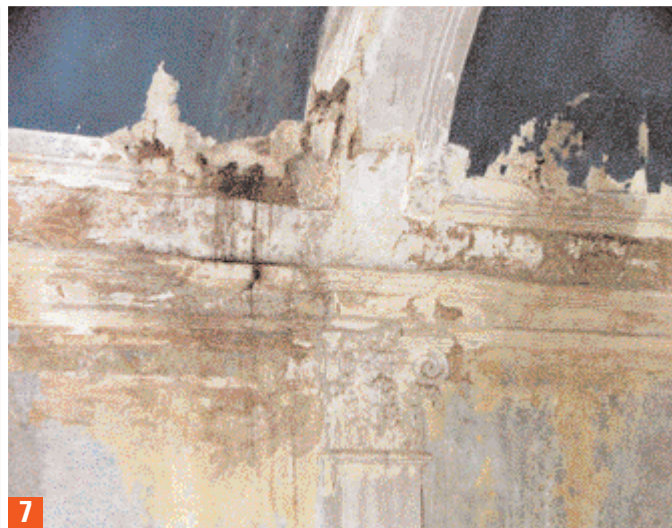
Principale causa di degrado la presenza di umidità di risalita dal terreno e d'infiltrazione dalle coperture e dai paramenti murari. Altri danni dall'inquinamento atmosferico: annerimenti, erosioni, presenza di croste nere ed efflorescenze saline

7 L'umidità rappresentava la principale causa di degrado degli apparati decorativi interni.

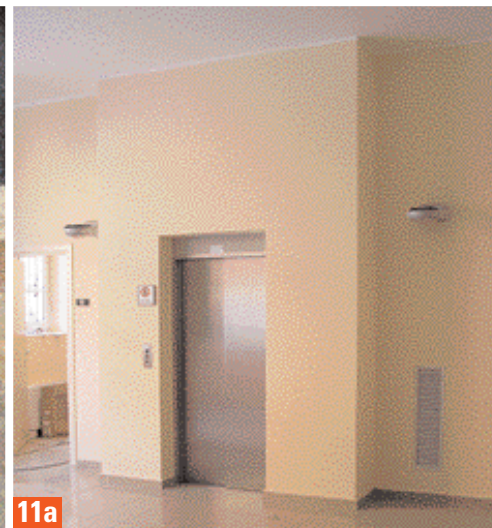
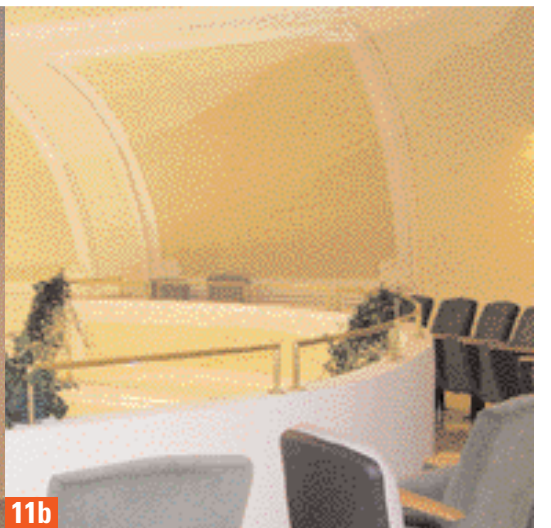
11a

11 Vista degli ambienti interni (a), del palco e del loggione (b) al termine dei restauri. La tonalizzazione finale delle superfici è stata realizzata con due mani di tinta a calce.

carta abrasiva (foto 15-16). **Le finiture interne.** Per la tonalizzazione finale delle superfici, realizzate con due mani di tinta a calce, si sono presi in considerazione i risultati delle stratigrafie con-

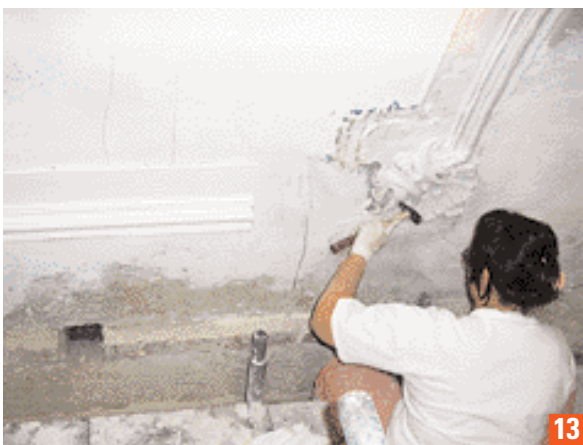
13

13. Particolare della fase di descialbo con strumenti meccanici manuali.

po meccanico, quali bisturi, spatole metalliche e spazzolini; l'azione localizzata a tampone d'acqua e carbonato d'ammonio ha aiutato a eliminare gli scialbi più coriacei (foto 13). terminate queste operazioni si è proceduto a un **consolidamento** con idrossido di Bario. Sui distacchi strutturali l'intervento è stato condotto, previa **pulitura** delle cavità tramite aspirazione del deposito di disgregazione e lavaggio con iniezioni d'acqua demineralizzata e alcool, con l'applicazione a **iniezione di consolidamento e riadesione** di malte tixotropiche. Tutte le porzioni di decorazione andate perdute sono state **integrate** con nuovi stucchi ottenuti da calchi realizzati sulle decorazioni integre (foto 14). **L'assemblaggio e l'incollaggio dei calchi** sono stati effettuati

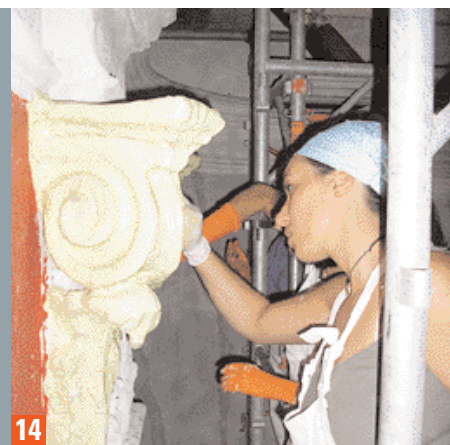
14

14. Esecuzione di un calco per l'integrazione dei decori mancanti.

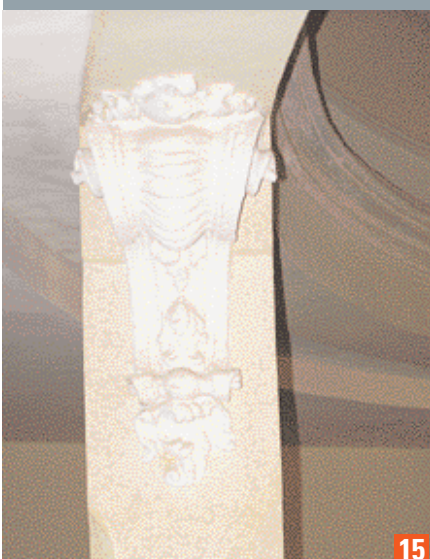
15

15. Particolare di un elemento della decorazione in stucco dopo il restauro.

strutturali è stato utilizzato il gesso scagliola, e si è ottenuta la mimetizzazione superficiale delle nuove parti con le superstiti realizzando un'abrasione meccanica con bisturi, specilli e

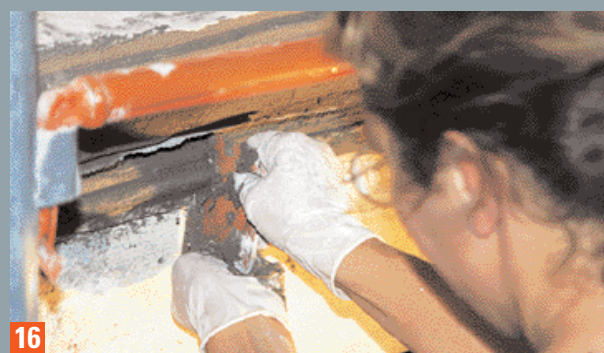
16

16. Ricostruzione di una cornice in gesso.
