# FACCIATE PALAZZO UFFICI FINANZIARI C.SO VINZAGLIO 8, TORINO

## Intervento di restauro

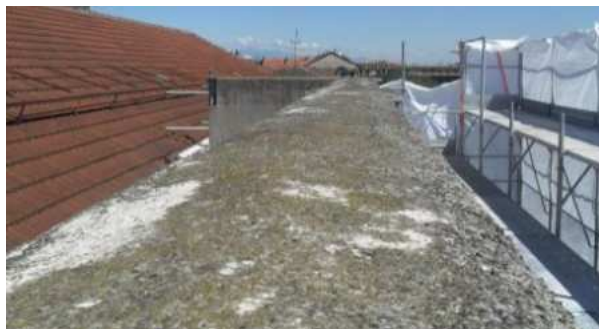
Degrado dovuto a biodeteriogeni

La balconata che sovrasta la parte centrale del palazzo presentava un degrado prettamente dovuto a biodeteriogeni, oltre che ai ferri presenti nella struttura stessa.

La presenza di Sali è stata eliminata con impacchi desalinizzanti di acetone miscelato in acqua demineralizzata. L'utilizzo di un solvente altamente volatile permette la solubilizzazione dei cristalli sfruttando la velocità di evaporazione ed evitando che i Sali passino all'interno del muro. L'eliminazione della sostanza eterotrofe è stata eseguita con prodotto biocida steso a pennello.

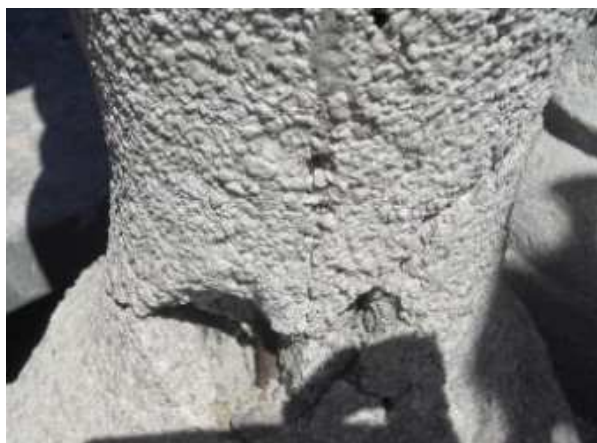
Degrado dovuto al ferro

Il ferro utilizzato come armatura all'interno dei cementi decorativi infatti, si corrode facilmente, aumentando di volume e creando fessurazioni, distacchi e cadute di parti di materia.

Le parti pericolanti sono state staccate per procedere al trattamento dei ferri: spazzolatura, stesura di anti ossidante, quindi ricollocazione della parte con resina e in ultimo, stuccatura delle mancanze.

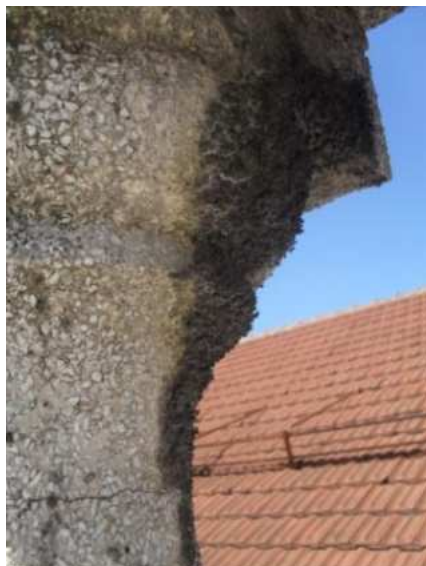
Annerimento

Tutte le superfici presentavano inoltre annerimento da polveri e smog e in alcune zone vi era la presenza di Sali.

Successivamente si sono realizzati saggi di pulitura su intonaco e cemento decorativo che hanno indirizzato l'intervento verso una pulitura con idrosabbiatura metodica.

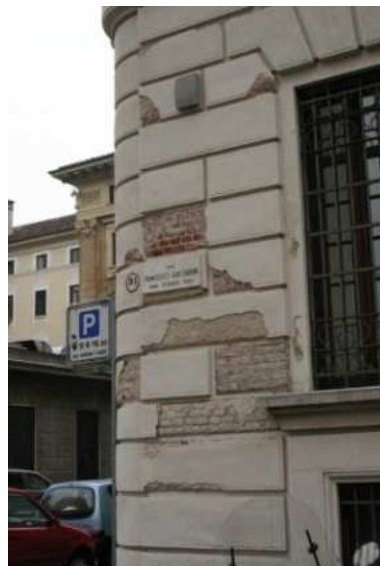
Vistose mancanze

L'integrazione materica di superfici di grosse dimensioni ha visto graduali processi di costruzione: impernatura con viti in acciaio, armatura con filo zincato o rete metallica, costruzione con malta e finitura con materiale affine all'originale.

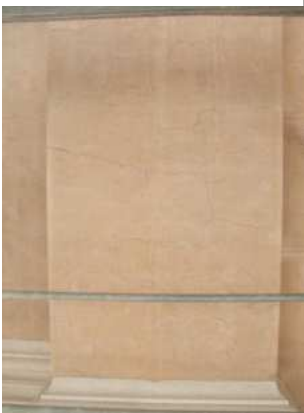
I cementi decorativi si differenziavano come impasto e tecnica di finitura: le superfici verticali con bugnato graffiato erano originariamente di colore rosato; le cornici delle finestre, i capitelli, le mensole, i balconi presentavano un impasto di colore grigio chiaro caratterizzato dalla presenza di graniglia. Sulle superfici a cemento decorativo graffiato vi erano numerosissime crepe e microcrepe.

Crepe e microcrepe
