# Villa Giovio Como

## Lavori di messa in sicurezza degli stucchi e pitture del salone monumentale

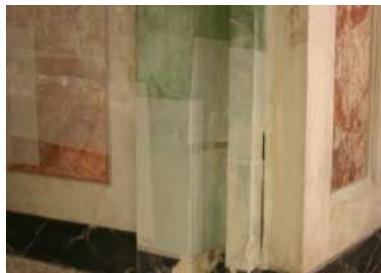
*Dettaglio in macro delle effluorescenze*
