Il “non finito” di Villa Mylius

Le superfici decorate delle sale di Villa Mylius, una villa settecentesca nel centro di Sesto San Giovanni, sono state oggetto di un intervento conservativo appena concluso. In dettaglio la storia, le dibattute scelte progettuali e lo stato attuale dei lavori

Roberta Tongini Folli

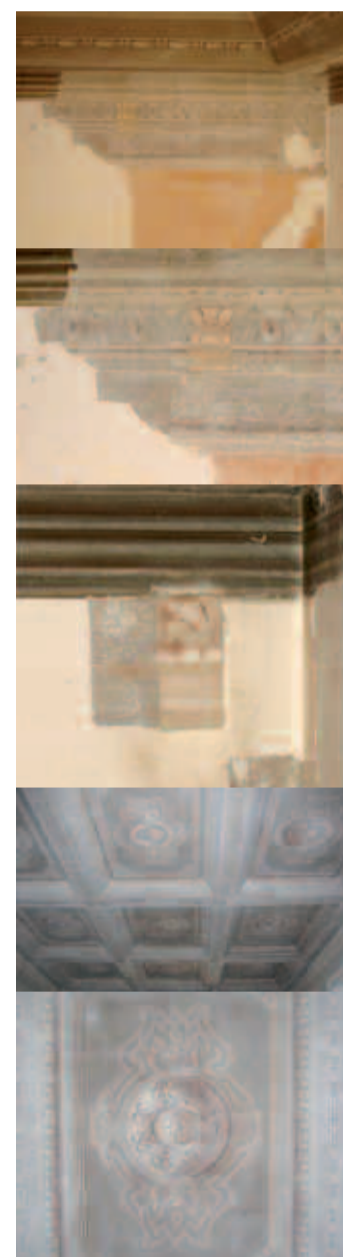
Sala di accesso al giardino: primo livello della decorazione nei toni del rosso, terminante in sommità con una cornice di raccordo al soffitto con volute e foggiate stilizzate nei toni degli azzurri e dei grigi, secondo un disegno riconducibile alle decorazioni “liberty” semplificate, probabilmente realizzato in occasione dell'aggiornamento stilistico ottocentesco dell'apparato decorativo

Sala di accesso al giardino: secondo livello della decorazione con una cornice dipinta di raccordo tra la superficie verticale delle pareti e il soffitto cassettonato che nelle forme e nei colori richiama quella della Sala Grande

Soffitti cassettonati dipinti, con lacunari monocromi nei toni dei grigi su fondo a intonaco, con decorazioni a tempera dalle linee sinuose, motivi floreali e a ovuli

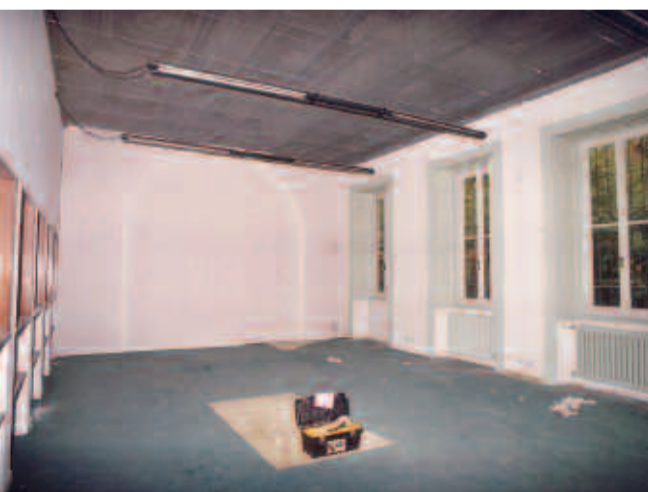
Sala Grande prima dell'intervento

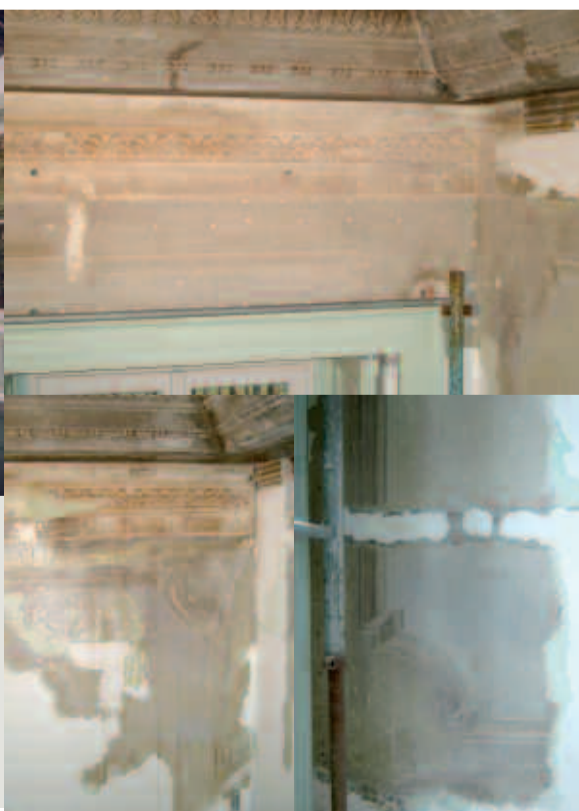
Sala Grande: specchiature di grandi dimensioni nei toni dei grigi e delle terre scure, realizzate con una finitura grigia scura riconducibile allo spugnato, delimitate da una cornice modanata a ovuli e linee sinuose in corrispondenza del raccordo tra le pareti e il soffitto della sala; le decorazioni appartengono probabilmente al XVIII secolo.

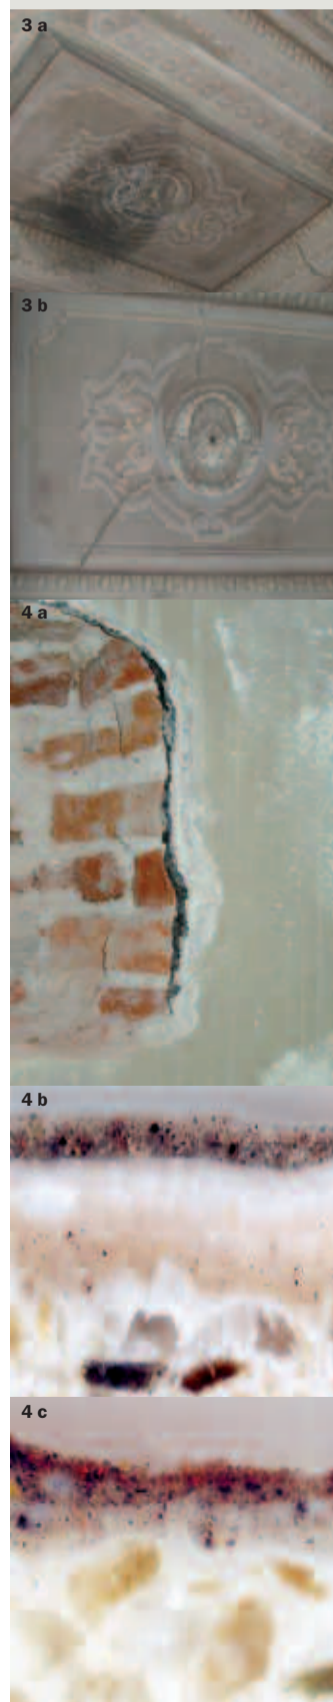
1 a, b - Saggi che evidenziano la struttura ad incanniccato del soffitto cassettonato
Prove di pulitura a secco e con impacchi nella Sala Grande

2 a, b - Intervento di integrazione delle lacune nel soffitto cassettonato della Sala Grande e nella sala di accesso al giardino

3 a, b - Degrado e fessurazione dei soffitti cassettonati

4 a, b, c - Stratigrafia parete: "mescola di pece" sotto l'intonaco
Sezione lucida degli strati pittorici della parete nord della sala di accesso al giardino
Sezione lucida degli strati pittorici del soffitto

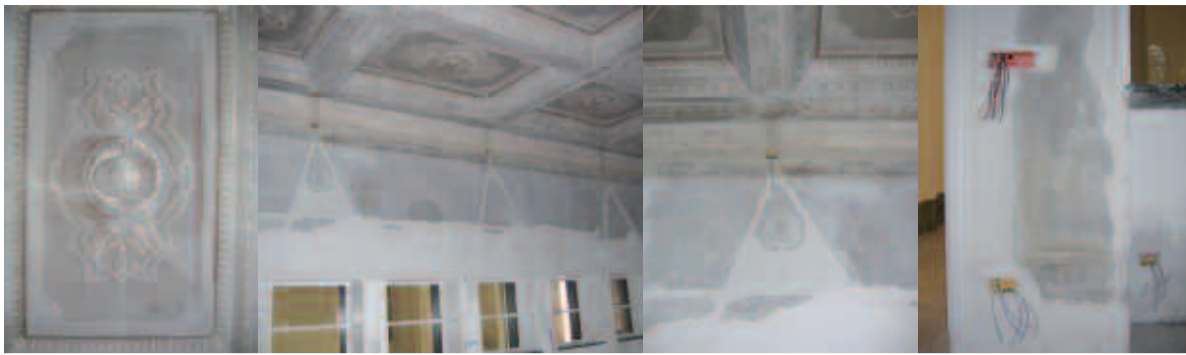
Intervento di risarcitura ed integrazione delle fessure nel soffitto cassettonato della sala di accesso al giardino

Tracce degli impianti in parte riutilizzati per l'alloggiamento dei nuovi nella Sala Grande

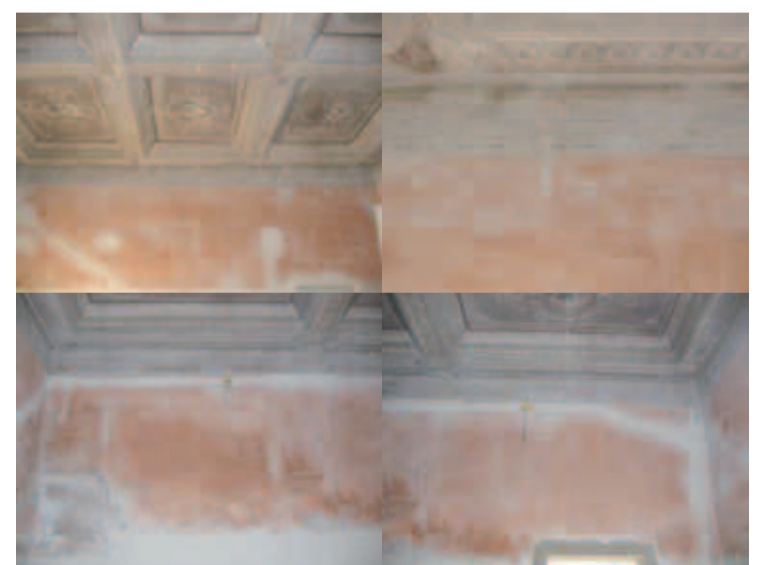
Tracce degli impianti e interventi di integrazione delle lacune nella sala di accesso al giardino

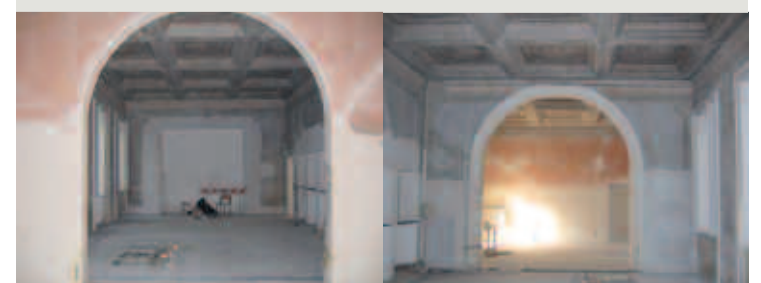
Sala Grande e sala di accesso al giardino dopo l'intervento
