VIA VITALI – MILANO

INTERVENTO DI RESTAURO SULLE SUPERFICI IN CEMENTO DECORATIVO PRESSO L'EDIFICIO DI VIA VITALI—VIALE MAINO, MILANO

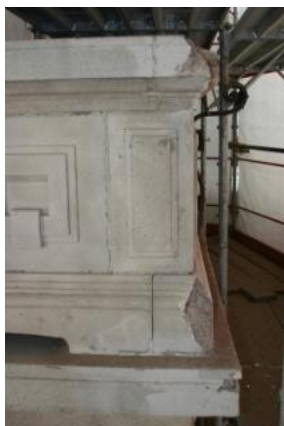
Particolare di un balcone prima del restauro

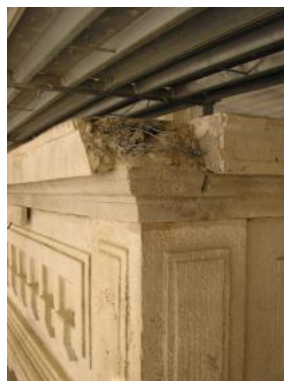
Preparazione per rifacimento

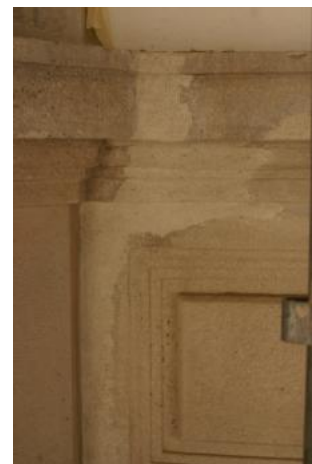
Stuccature

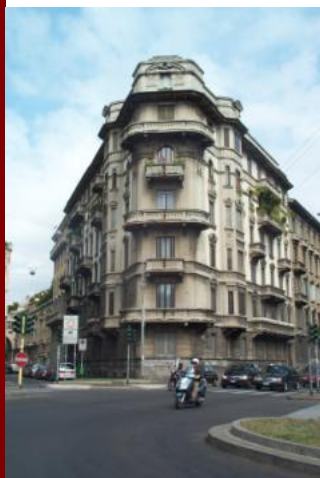
Prima del restauro

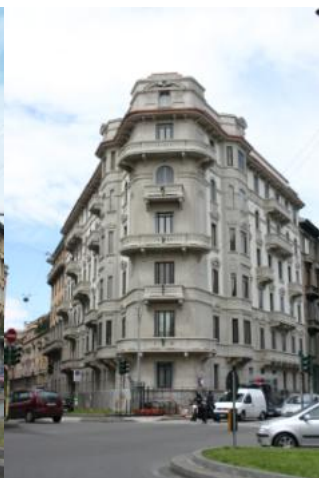
Dopo il restauro

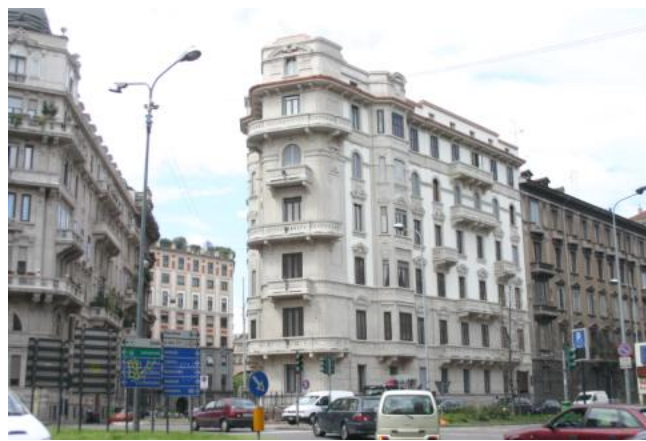
Facciata in viale Maino dopo l'intervento di restauro
