RESTAURO BASILICA SAN VITTORE MARTIRE in Arsago Seprio (VA)

Committente: Parrocchia di San Vittore Martire
Progetto: A.R.C. arte restauro conservazione di Astolfi e
Giacomini

Capocantiere: Paola Meda
Direzione Lavori: Architetto Alfredo Castiglioni
Soprintendenza Beni architettonici: Arch. Stolfi Giuseppe
Soprintendenza Patrimonio Artistico: dott.ssa Isabella
Marelli
Durata lavori: giugno 2007-maggio 2008

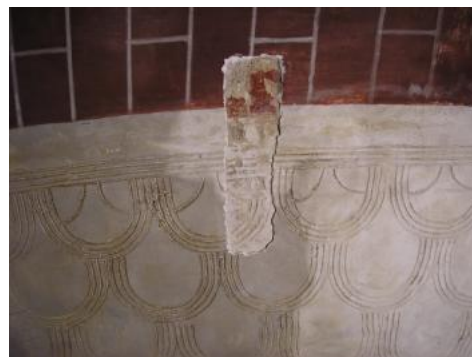
Le indagini diagnostiche hanno permesso di verificare le stratificazioni delle stesure cromatiche, portando alla luce la presenza di un intonachino di finitura adiacente al supporto originale (liv.0)

Si sono individuati tre diversi stadi d'intervento:

- liv.1 : una più antica stesura di intonaco con apparato decorativo a graffito monocromatico bianco racchiuso da decorazione a finti mattoni.
- liv.2 : apparato decorativo caratterizzato da elementi modulari, floreali e tondi naturalistici con riferimenti biblici.
- liv.3: finitura a tempera magra

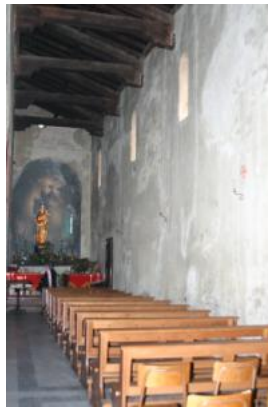
Le cappelle laterali presentavano ampie ricostruzioni ad intonaco e tinteggiatura azzurra con evidenti tracce di infiltrazioni e conseguente perdita e decoesione della pellicola pittorica.

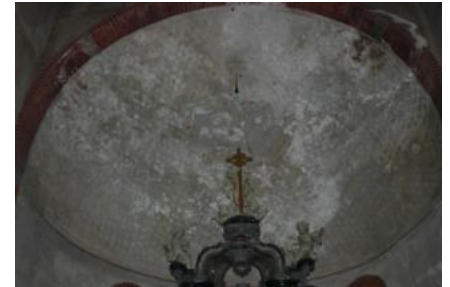
La decorazione a graffito del catino absidale era compromessa dalla presenza di efflorescenze saline ed ampie ricostruzioni in gesso.

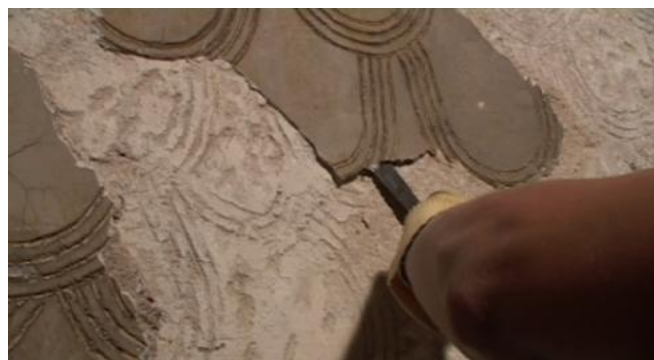
Il catino absidale maggiore presentava decorazione a graffito monocromatico che terminava nell'arco trionfale con mattoni dipinti; al centro si trova la croce di Costantino.
I mattoni dipinti a tempera corrispondevano con l'intervento del 1938, quindi rimossi meccanicamente con martelline

Si è così riportata alla luce la continuità della decorazione a graffito pulita con acqua deionizzata satura di carbonato d'ammonio ed asportate le vecchie stuccature in gesso.

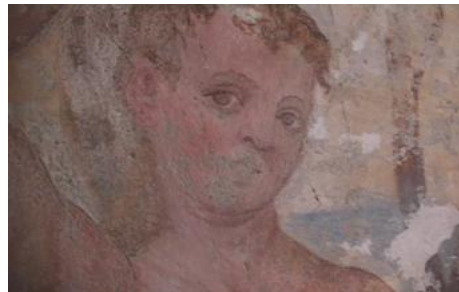
L'abside è stata oggetto di massiccio intervento di manutenzione che ne ha compromesso la decorazione interna: è presente sul lato destro un lacerto di affresco raffigurante San Sebastiano e San Michele Arcangelo (rinvenuto dopo intervento di discialbo). In corrispondenza dell'affresco si è intervenuti con impacchi di polpa di cellulosa imbevibile di alcool etilico, per il rigonfiamento della pellicola soprammessa, e azione meccanica a bisturi per l'asportazione della stessa.

Particolare fase di ritocco pittorico
