SANTUARIO DI S. MARIA DEI MIRACOLI PRESSO SAN CELSO – MILANO DIAGNOSTICA

DIAGNOSTICA: Le indagini diagnostiche sono state finalizzate ad approfondimenti conoscitivi delle caratteristiche chimico-fisiche dei materiali costituenti le decorazioni in oggetto mediante prelievi di materiali, analisi di laboratorio e tasselli di pulitura in situ.

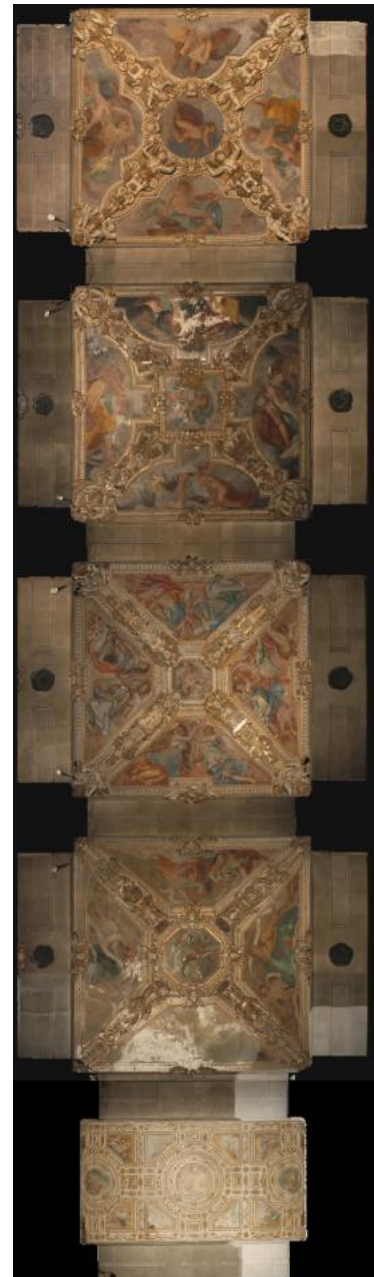
FOTO D&SIEME

NAVATA SINISTRA

4 volte a crociera decorate con affreschi e stucchi:

opere del Cerano (2), Fratelli Della Rovere, Procaccino Cesare

1 lunetta di controfacciata in corrispondenza della prima cappella, con affreschi settecenteschi

1 volta a botte con affreschi e stucchi

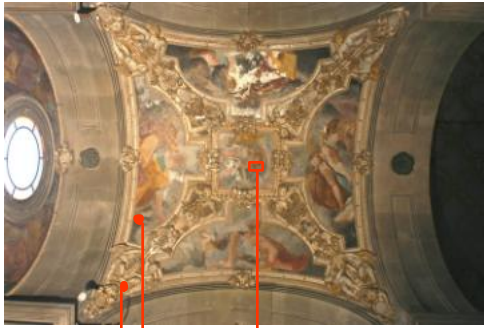
C4 C3 Tassello pittura a secco

Pittura superficiale con spugna wisha; intonacino pittorico ruvido sulle zone di supporto alla figura, più liscio sulle zone di sfondo; pellicola pittorica altamente compromessa da perdite e decoesioni causate dalla presenza di subflorescenze saline; forti sbiancamenti con promettoni originali cromia.

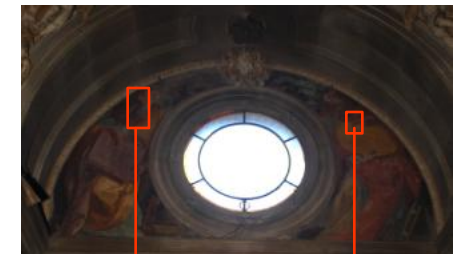
Tasselli di pittura

Pittura spugna wisha: stesura pittorica altamente compromessa da presenza di cristalli di sale, con conseguente perdita della pellicola pittorica e sbiancamenti distribuiti su gran parte della superficie in esame; sporco superficiale congegnato negli interstizi della superficie.

Pittura superficiale spugna wisha: intonaco liscio e ben schiacciato; contorni di stesura dell'intonaco (perimetro della mano e della tavola con iscrizioni) evidenti; Tracce di incisioni indirette da cartone visibili sul particolare del tessuto rosso; Incisioni dirette, a carattere pittorico, si evidenziano sulla tavola con iscrizioni; Perdite puntuali di pellicola pittorica causate da presenza di efflorescenze saline; cromia originale compromessa da un sbiancamento su perlicale

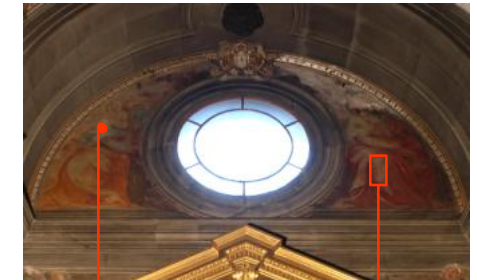
P3

Tassello di pulitura
