PRIMA E DOPO IL RESTAURO

Il palazzo al n. civico 19 in piazza Castello a Milano, è stato costruito nel 1889, secondo le fonti dall'arch. Pace, per la Cassa Sovvenzione ai Costruttori con licenza di abitabilità del 27 settembre 1891. Il palazzo faceva parte dei nuovi quartieri decretati nel 1886, previsti dal piano dell'urbanista Ing.re Cesare Beruto, dopo la copertura dei navigli. Dalla pianta del piano Beruto del 1894 si riscontra che il palazzo rappresenta una delle prime costruzioni del lotto. Nel corso del tempo non ha subito rimaneggiamenti e superfetazioni.

PROGETTO:

INTERVENTO DI RESTAURO

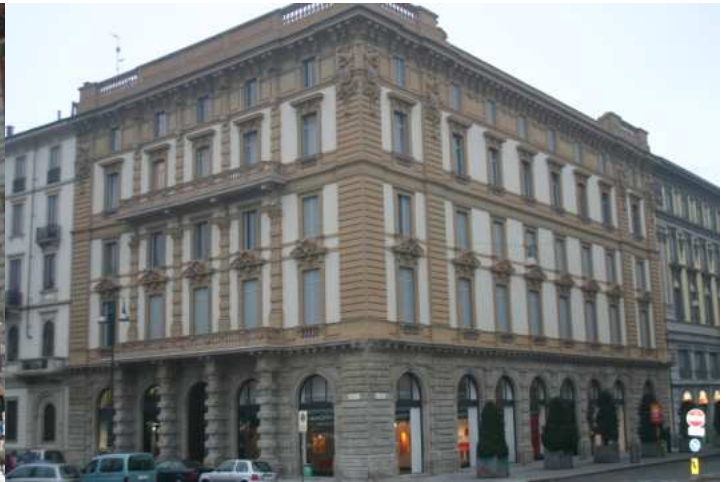
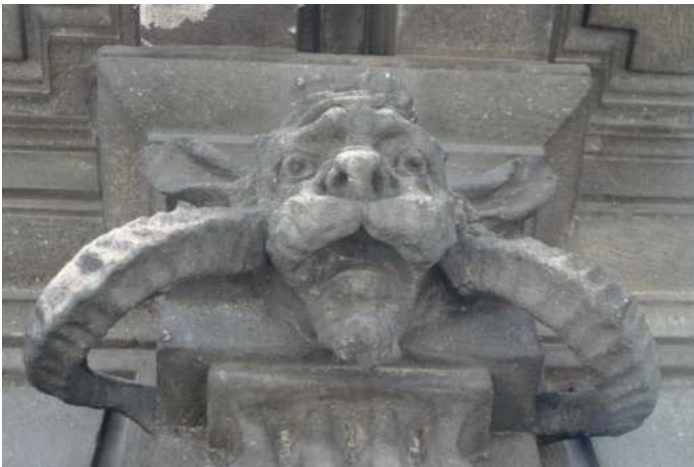
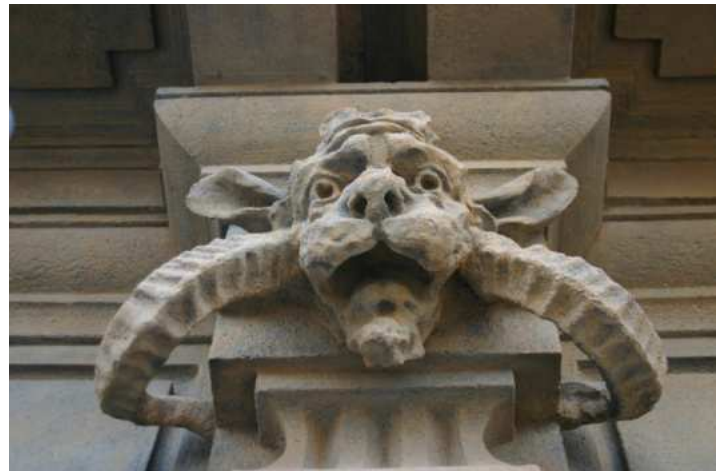
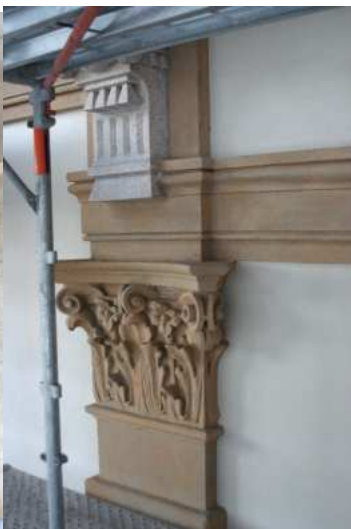
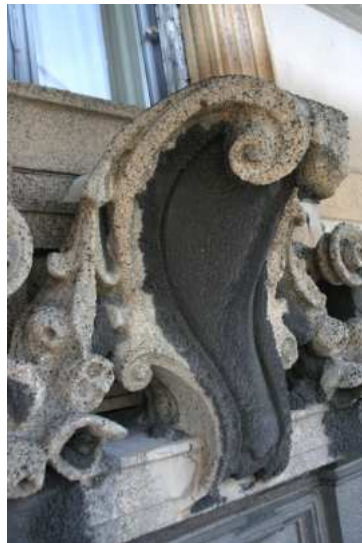
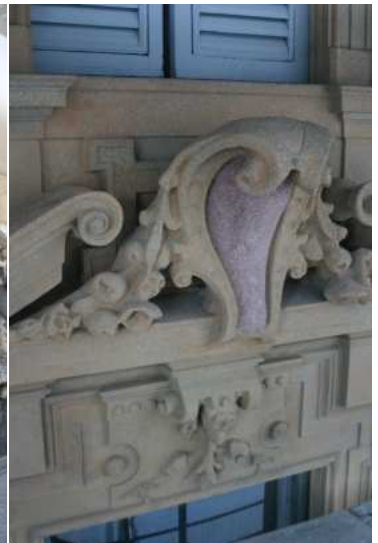
*PRIMA E DOPO
IL RESTAURO*

Il palazzo presentava un massiccio deposito di particellato atmosferico carbonatico altamente coerente nelle zone adiacenti alla superficie e mediamente coerente negli strati più esterni.

Vi erano diffuse crepe e fessurazioni su tutte le zone di contatto tra una struttura e l'altra – murature, finestre, balconi, colonnine – particolarmente compromessi due balconi aggettanti in facciata verso piazza Castello; i distacchi tra le colonnine ed i piani d'appoggio lasciavano intravedere aperture di qualche centimetro con il pericolo di cadute di materiale.

Inoltre il fenomeno del biodeterioramento era ben visibile e l'individuazione ad occhio nudo ha permesso di definire l'attacco da macroflora (muschi e licheni); tuttavia la colonnizzazione microbica, essendo molto sviluppata per le favorevoli condizioni ambientali e del substrato, è stata facilmente riconoscibile.

Il basamento dello stabile, costituito da Ceppo dell'Adda, risultava nella zona adiacente al suolo pubblico, altamente compromesso da abrasioni ed erosioni acide.

Gli elementi metallici si presentavano superficialmente compromessi da corrosione.

A seguito di un'attenta analisi delle due facciate e valutando la leggera invasività dell'intervento di pulitura, si è deciso di procedere, in primo luogo, con il pre-consolidamento. Questa operazione è stata eseguita vaporizzando il silicato di etile su tutta la superficie del basamento in ceppo dell'Adda, per ridare alle zone interessate il ristabilimento della coesione strutturale del materiale in superficie. La pulitura è stata eseguita con la tecnica di micro sabbatura, comunemente definita idro gommage, basata sull'espulsione a bassa pressione di finissime particelle di inerte che permettono l'asportazione delle croste carboniose. L'inerte utilizzato è il quarzo sferico alluvionale di granulometria finissima, 0,1 - 0,5 mm. con durezza su scala Mohs pari a 7. L'idro gommage si basa sulla lavorazione con un ugello, a forma conica all'interno, che permette alla rosa di uscita della miscela di avere un diametro di lavorazione pari a sette cm. circa con il conseguente impatto diretto. La dolcezza dell'impatto, unito ad una leggera nebulizzazione d'acqua, ha restituito al materiale il suo aspetto cromatico originale senza compromettere il supporto. Tutte le superfici interessate sono state sciacquate per percolazione

A seguito dell'asciugatura si è proceduto alla riadesione di parti pericolanti previa pulitura meccanica e per aspirazione delle interfacce; l'ancoraggio è stato eseguito tramite perniature con staffe in acciaio e incollaggio con resine epossidiche.

L'integrazione di parti mancanti - tre mezze colonnine e tre dentelli di cemento - sono state eseguite su richiesta della DL al fine di restituire unità di lettura architettonica. Il materiale di struttura cementizia, simile per conformazione e composizione, si è ottenuto per mezzo di calchi in silicone. La ricollocazione delle ricostruzioni strutturali è avvenuta tramite inserimento di perni zincati e incollaggio con resine epossidiche.

Le operazioni di distuccatura e microstuccatura sono state eseguite con malta di calce con composizione di inerti idonei per colorazione e granulometria.

La restituzione estetica dei cementi decorativi, originariamente di una cromia sui toni simili alla terra di Siena naturale, di composizione alla calce, sono stati recuperati tramite campionature di comparazione all'originale. La velatura, realizzata con colori silicati ha mantenuto a vista le granulometrie del supporto, rendendo le superfici esteticamente "mosse".

L'intervento si è concluso con la stesura di un protettivo silossanico e sul basamento, fino a tre metri da terra, di un protettivo anticrittina.
