# Villa Giovio Como

## Lavori di messa in sicurezza degli stucchi e pitture del salone monumentale

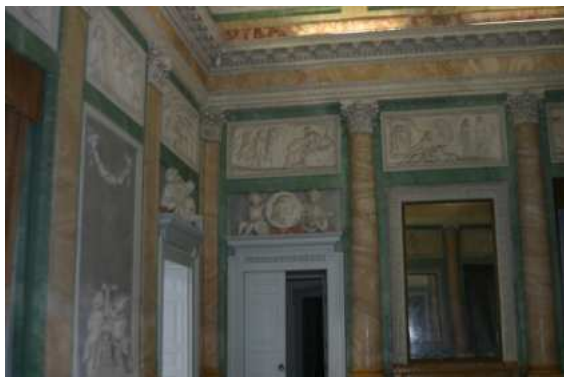
L'intervento di restauro ha interessato il salone nobile al piano terra, decorato su pareti e soffitto con finte lastre di marmo incorniciate da moti vi in rilievo a stucco.

La zona inferiore era già stata interessata da un precedente intervento di restauro, ora alterato strutturalmente e cromaticamente.

Il degrado iniziale era molto localizzato e causato principalmente dalla presenza di acqua nella muratura dovuta ad infiltrazioni dall'alto, nel caso delle effluorescenze saline presenti sulla volta, e da risalita capillare, nel caso della zona perimetrale inferiore che presentava rigonfiamenti, esfoliazioni ed effluorescenze saline superficiali.

L'intervento, come richiesto, è stato mirato in modo specifico al recupero delle superfici basamentali ed alla asportazione dei sali dalle superfici della volta.
