Il “non finito” di Villa Mylius

Le superfici decorate delle sale di Villa Mylius, una villa settecentesca nel centro di Sesto San Giovanni, sono state oggetto di un intervento conservativo appena concluso. In dettaglio la storia, le dibattute scelte progettuali e lo stato attuale dei lavori

Roberta Tongini Folli

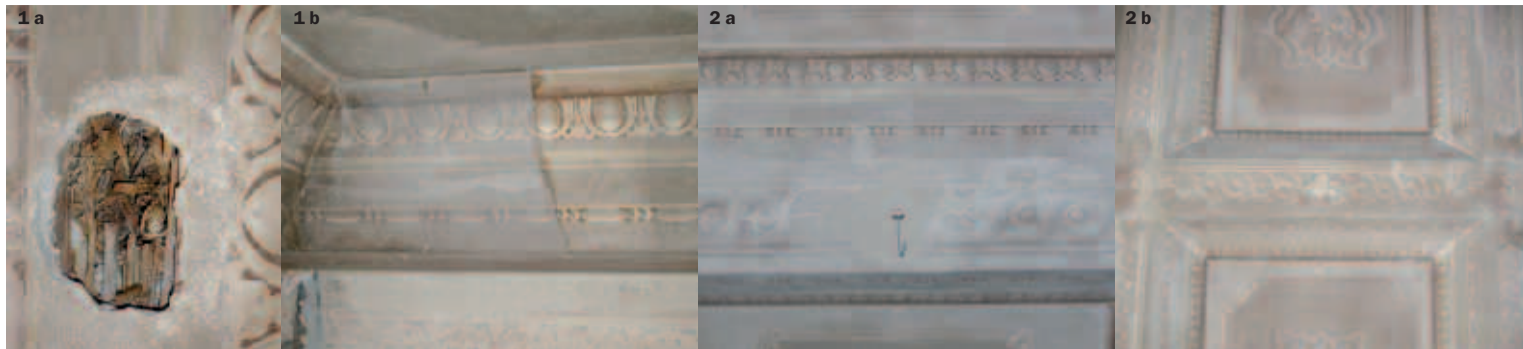
3 a, b - Degrado e fessurazione dei soffitti cassettonati

I fenomeni di degrado presenti nelle pareti e nei soffitti delle sale risultavano abbastanza diffusi e in parte dovuti alle condizioni delle coperture che, non efficienti, sono state causa di infiltrazioni e dilavamenti. Le conseguenti alterazioni materiche si sono manifestate con depositi di particolato atmosferico, efflorescenze saline, distacchi localizzati di pellicola pittorica, patine biologiche e presenza di fessurazioni, quest'ultime non attribuibili a cause di natura strutturale.

Intervento di risarcitura ed integrazione delle fessure nel soffitto cassettonato della sala di accesso al giardino
